# **Změny krajiny povodí Olšového potoka od 18. století do současnosti a návrh jeho revitalizace aneb praktické využití GIS pro návrhy revitalizací toků**

**Autor:** Dagmar NAJMANOVÁ

**FAKULTA ŽIVOTNÍHO PROSTŘEDÍ**

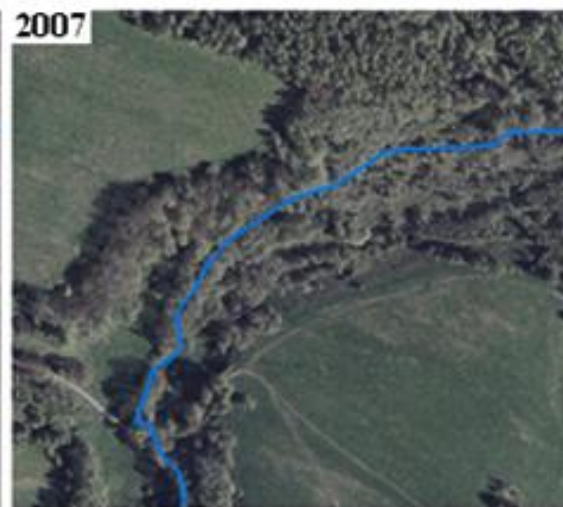
- V celém povodí Olšového potoka probíhaly mezi lety 1975 – 1990 zemědělské meliorace v rámci nichž došlo k odvodnění řady pozemků (obr. vpravo) a úpravě některých úseků vlastního toku (obr. dole) změna na dolním toku (1985).

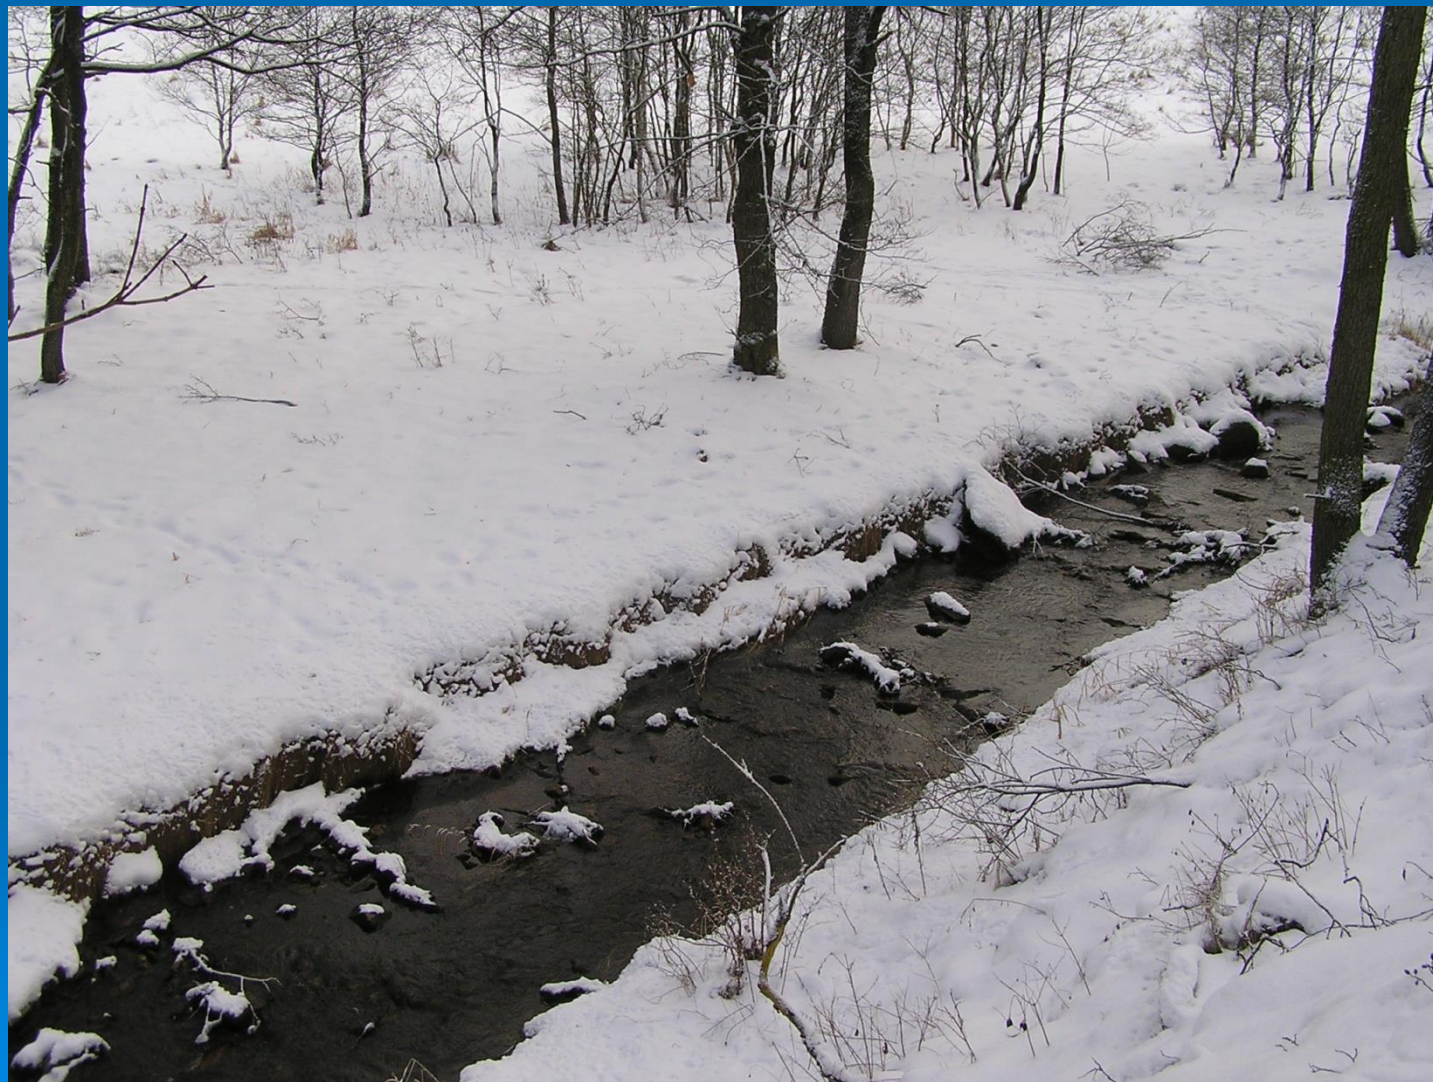
# Identifikace nepředpokládaného – antropogenně upraveného úseku pod „Antonínovským“ přítokem

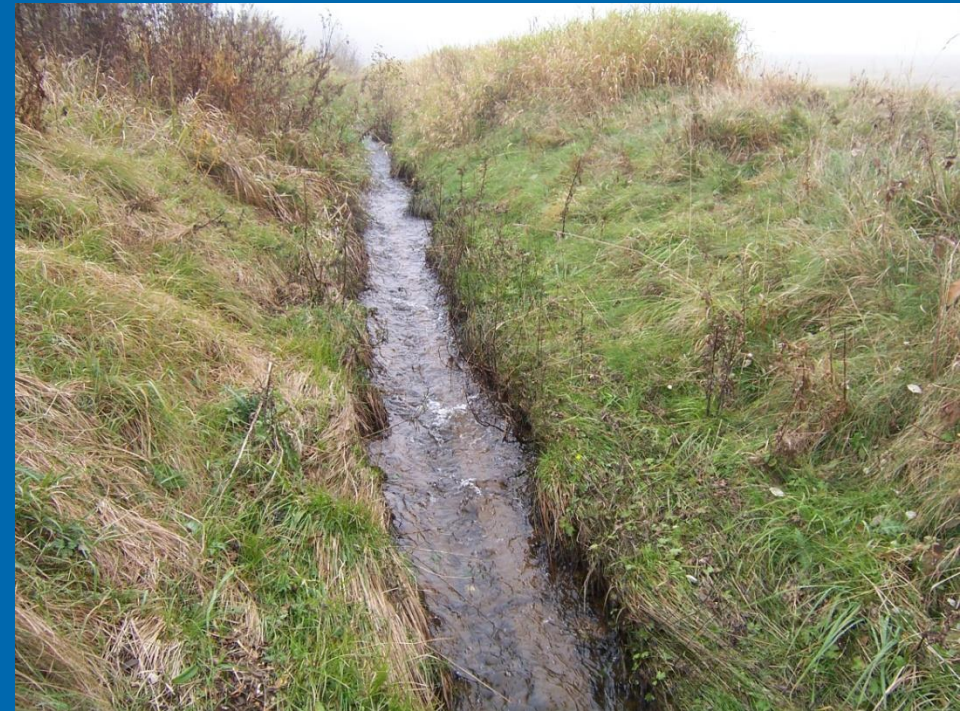
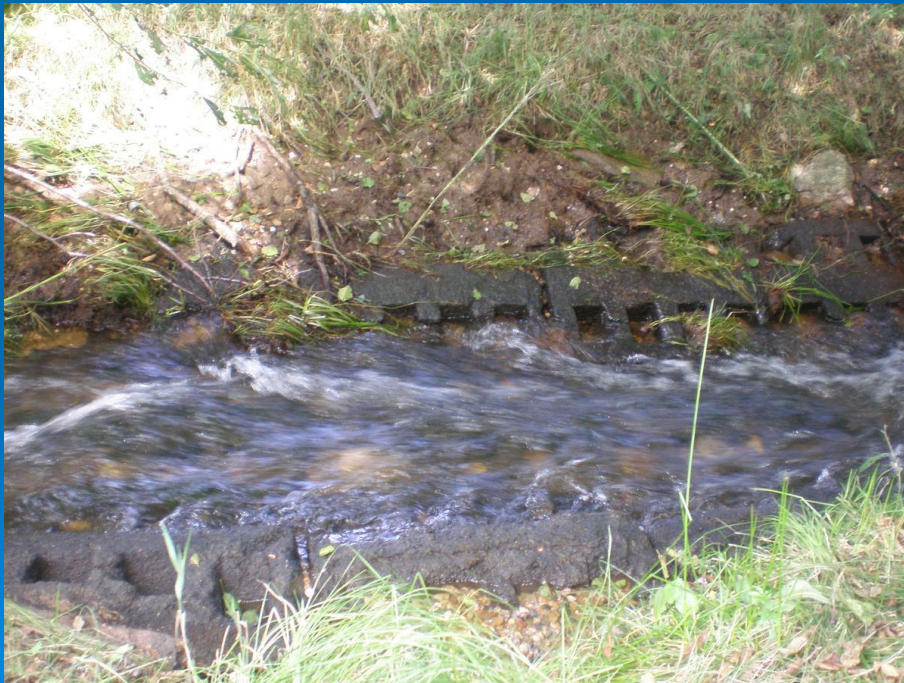
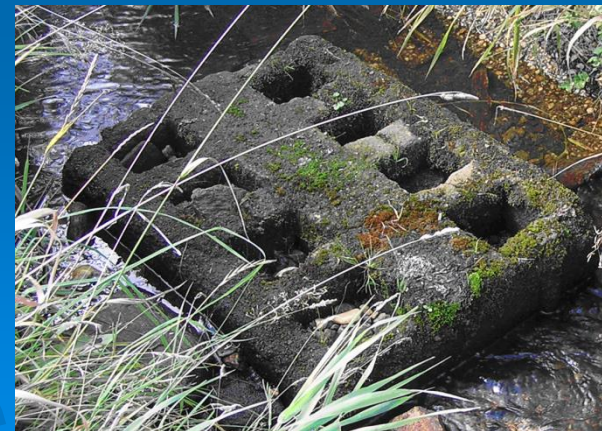
Koryto je:

- napřímené
- neúměrně zahloubené
- opevněné polovegetačními dlaždicemi
- přilehlá louka je odvodněná

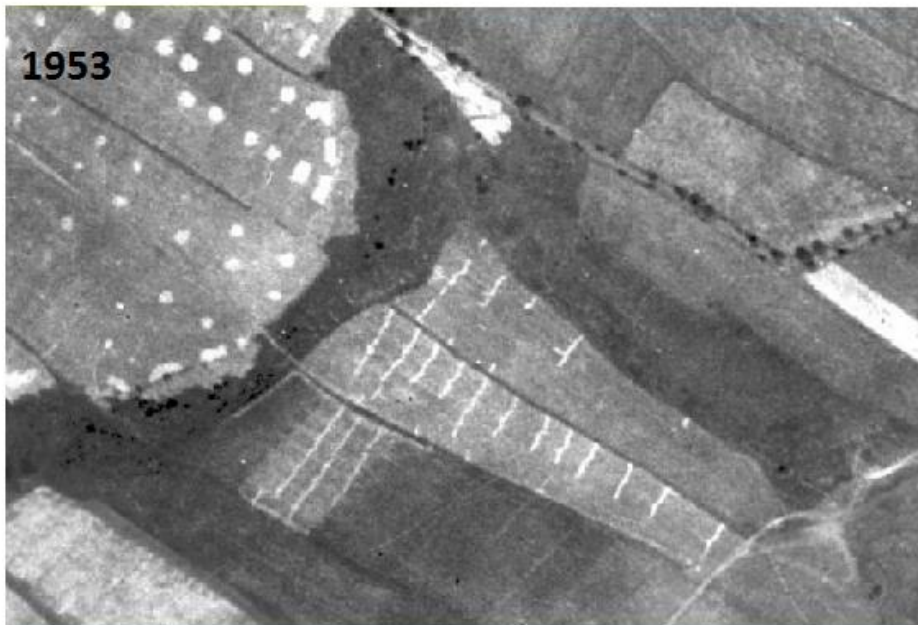
1953

# Vývoj vybraného úseku na leteckých snímcích

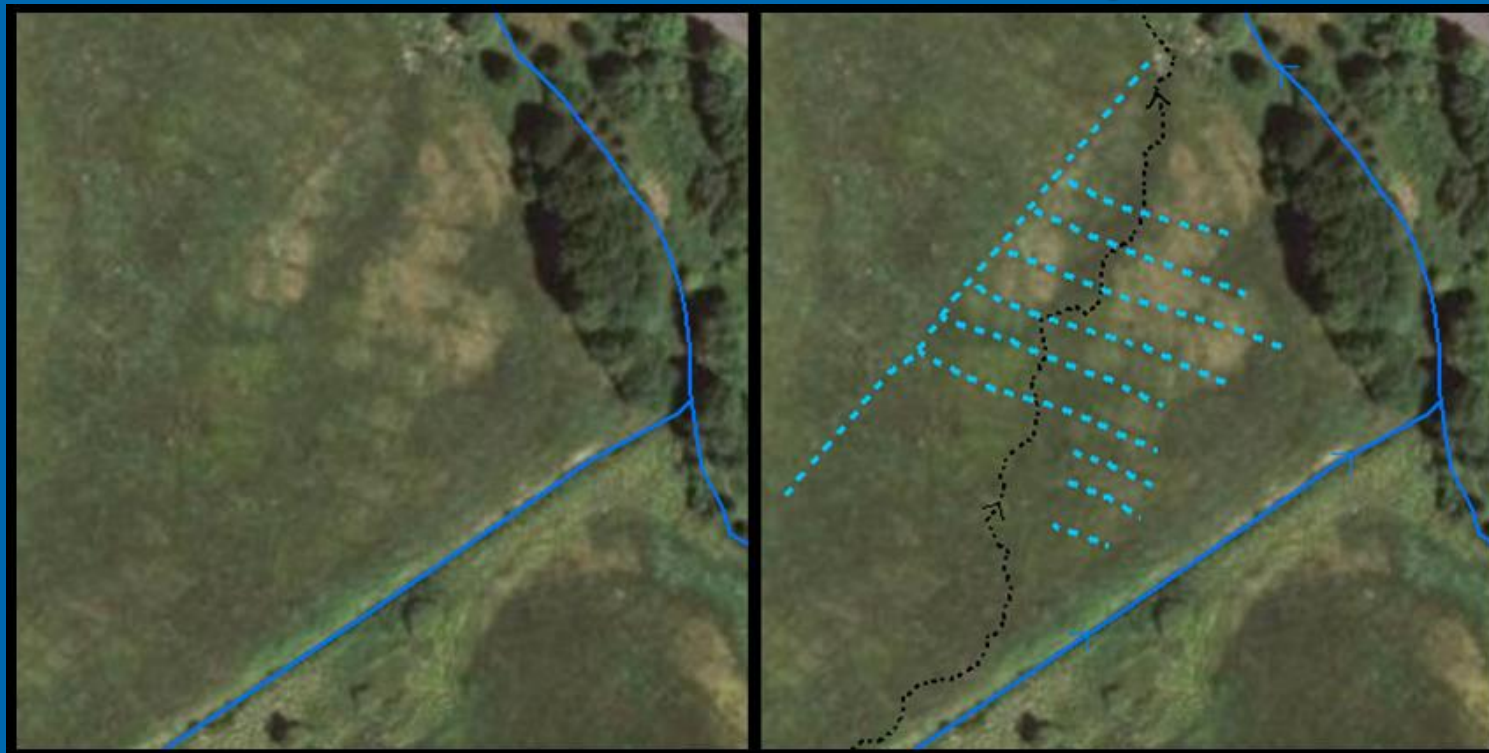
# Odvodnění v rámci zemědělských meliorací

- Zaústění hlavních možno využít k napájení navrhovaných tůní.
- Vhodná výsadba může svým kořenovým systémem přispět k narušení drenážního, odvodňovacího systému

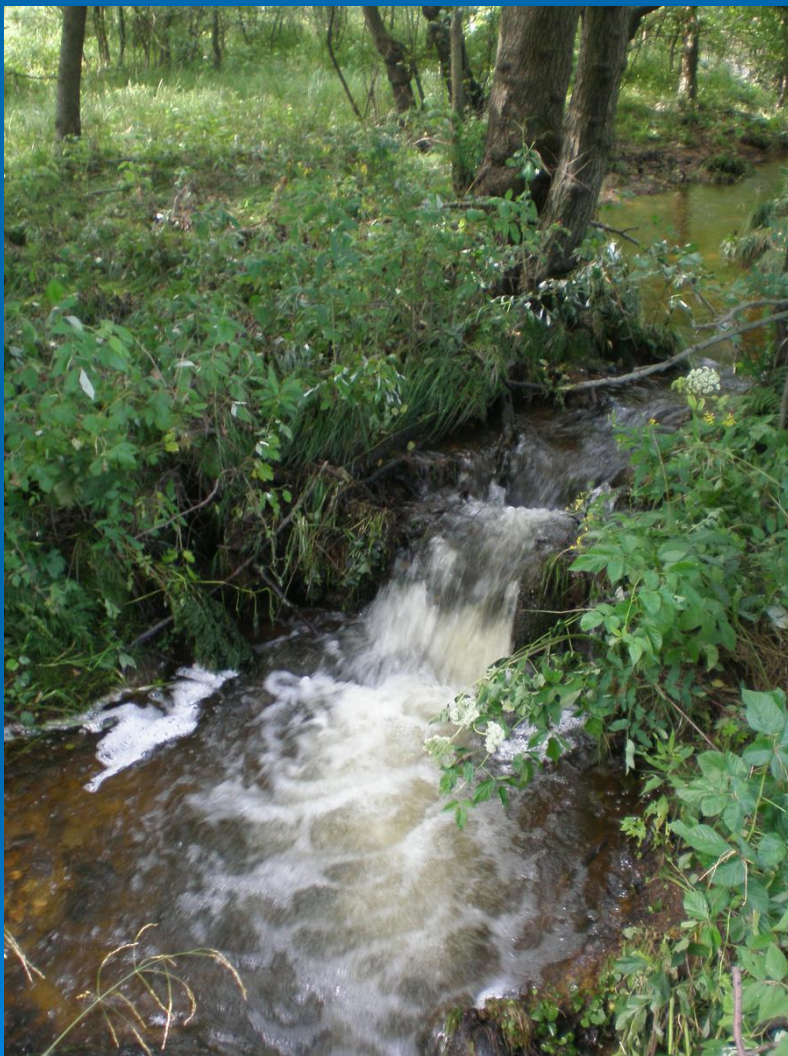
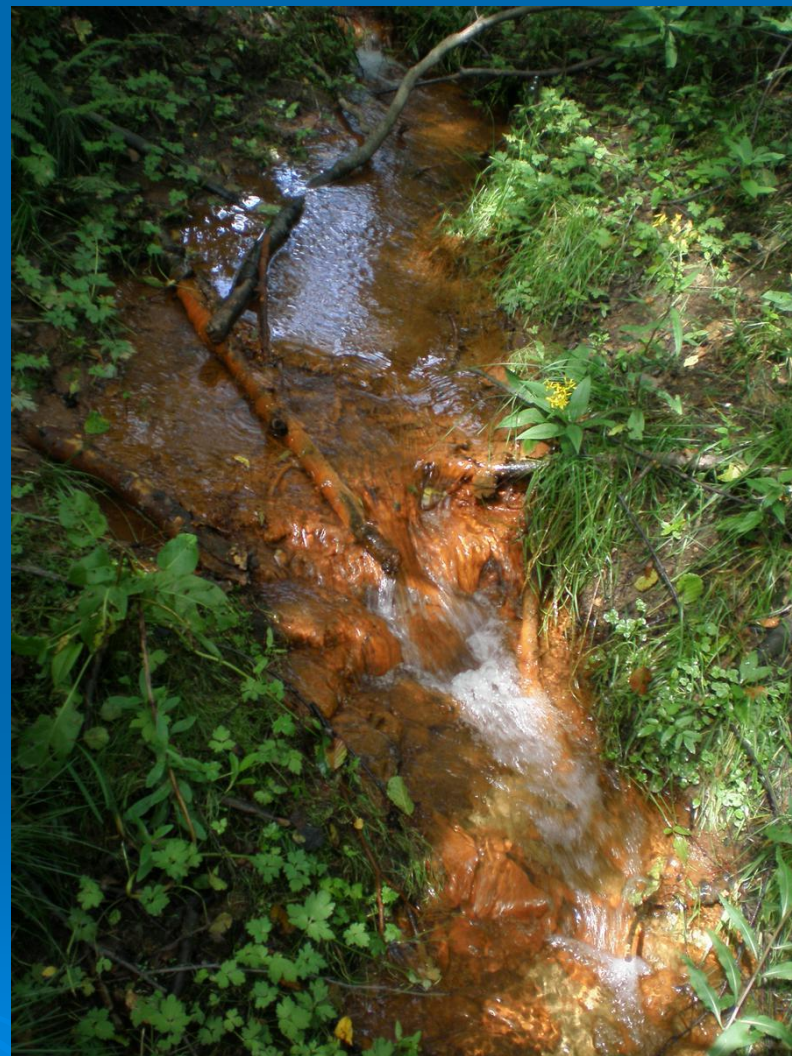
# Přirozený tok Olšového potoka a jeho přítok

„stanovení referenčního úseku“

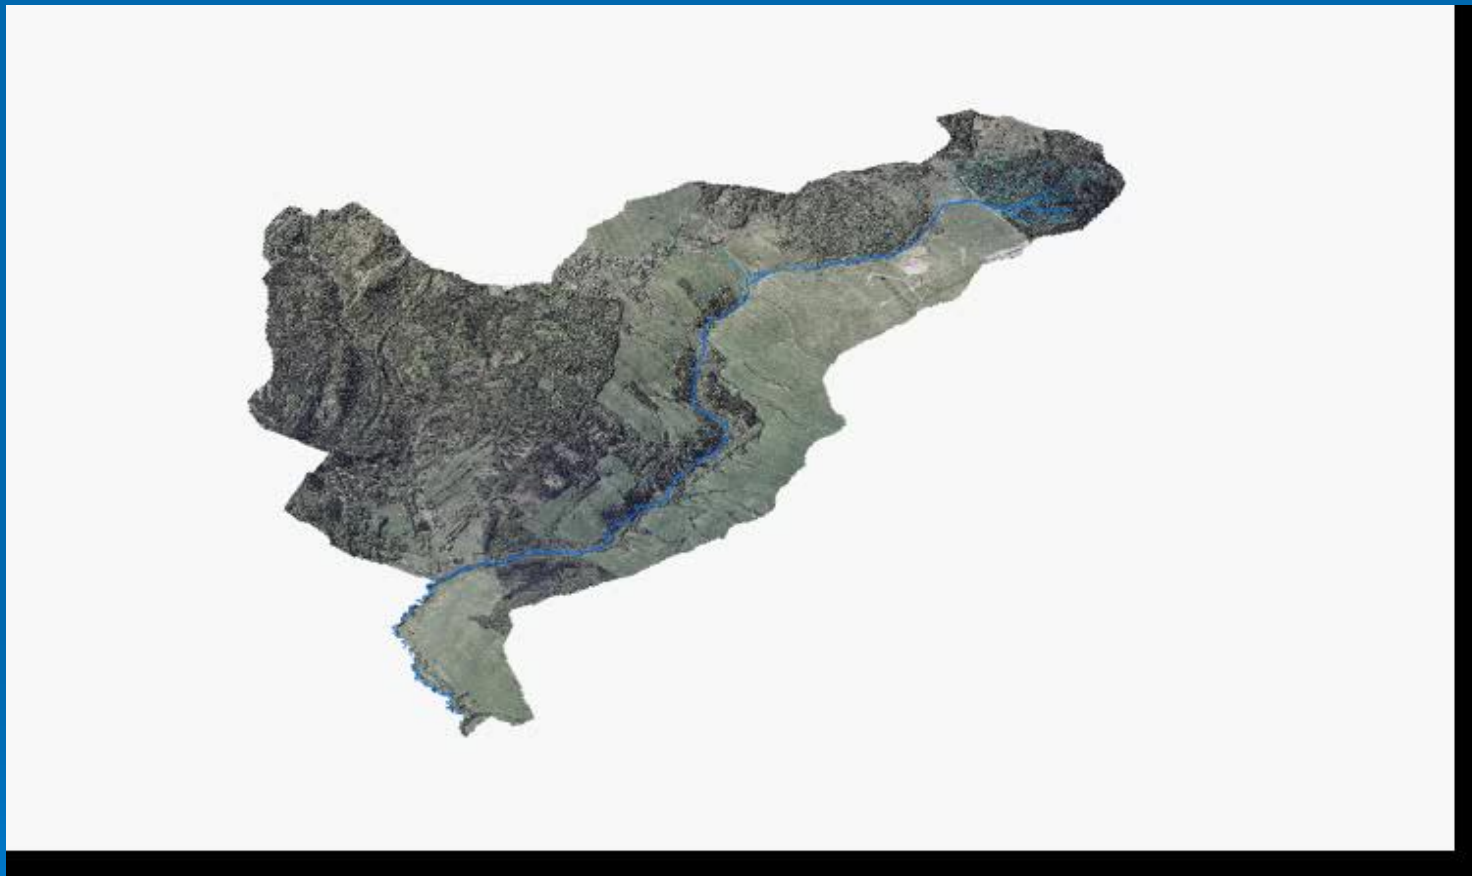
**3D Animace:** německé hranice, pohled na Antonínov a Tisou, větrné elektrárny, upravené prameniště a návrh revitalizace na horním toku.
